渝昆高速公路服务区整治提升一楼坝服务区（上行线）改
扩建工程

水土保持设施验收报告

建设单位：云南省交通投资建设集团有限公司昭通管理处

编制单位：东莞市水利勘测设计院有限公司云南分公司

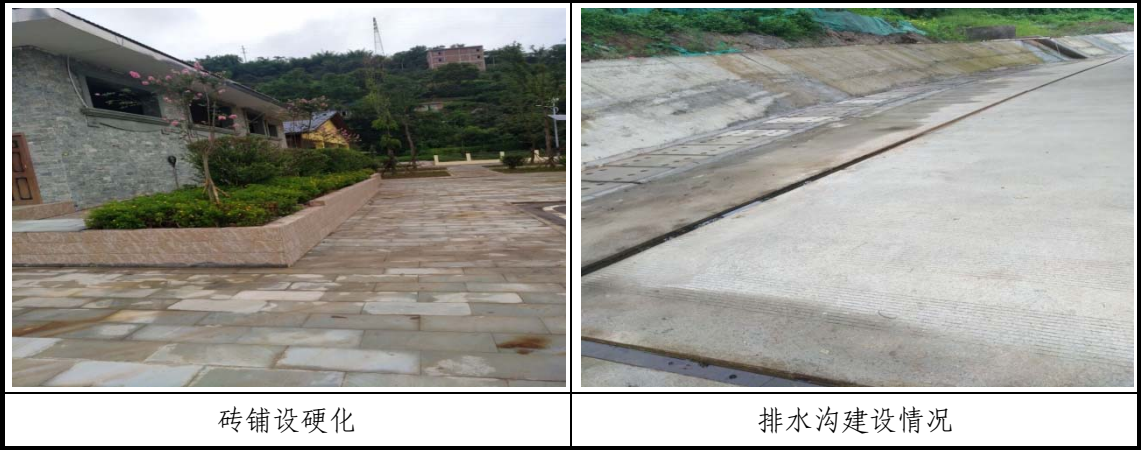
工程措施现场实施照片

验收工作组认为：工程已完成的拦挡及排水设施运行情况良好，防护效益较高，能满足场地拦挡及排导水的要求。

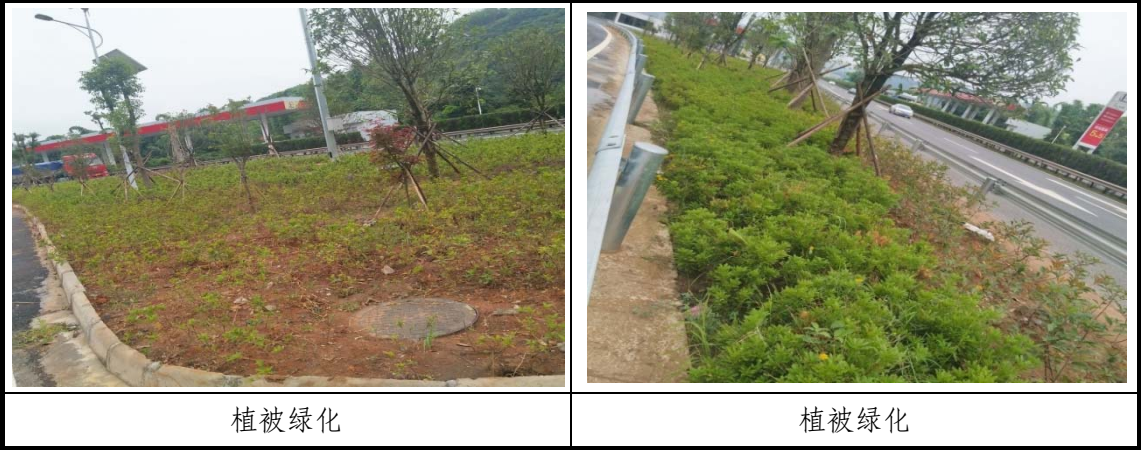
植物措施现场实施照片

验收工作组认为：项目区采纳了《水保方案》的建议优化措施，调整了绿化面积，使绿化区面积有所增加，目前项目建设区内已完成了植被恢复建设，植被覆盖较高，满足水土流失防治要求。
