渝昆高速公路服务区整治提升一楼坝服务区
(上行线) 改扩建工程

水土保持监测总结报告

监测单位：云南汇成水利勘测设计有限公司

二〇一八年十一月

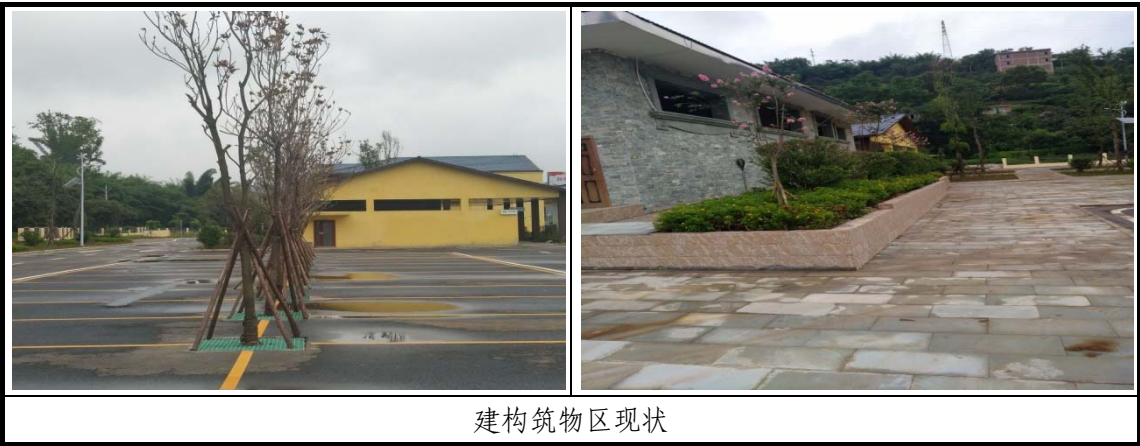
建构筑物区现状

建构筑物区剥离表土 0.51hm²；建构筑物区临时排水沟 620m、沉砂池 2 座；本区域占地目前均被建筑及硬化覆盖，故区域基本不再产生水土流失。

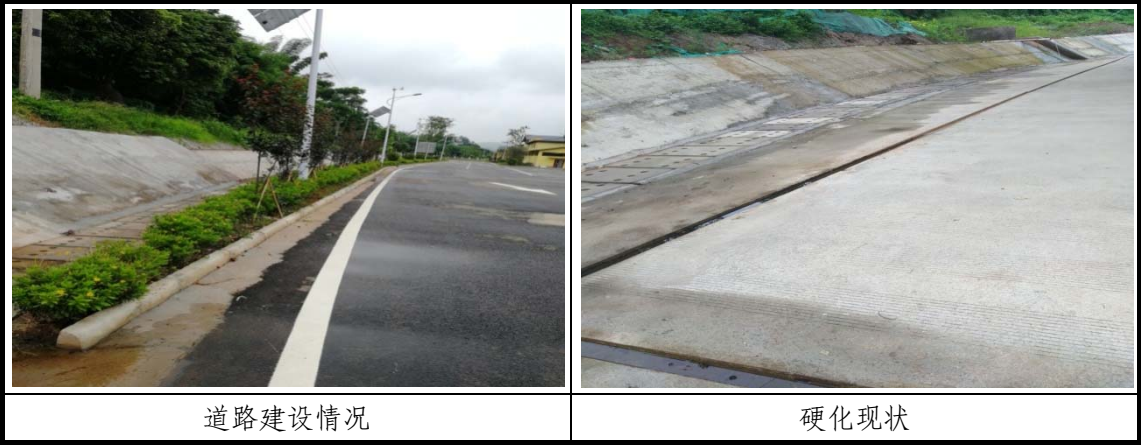
道路广场区实施雨水管网 1540m，植草砖铺设 850m²，剥离表土 1.56hm²；

道路广场区碎石铺垫 400m²、沉砂池 2 座、清水池 2 座、高压水枪 2 套。

本区域工程完成后地表部分被硬化覆盖。目前该区域水土保持措施完善，防护效果较好，水土流失得到控制。

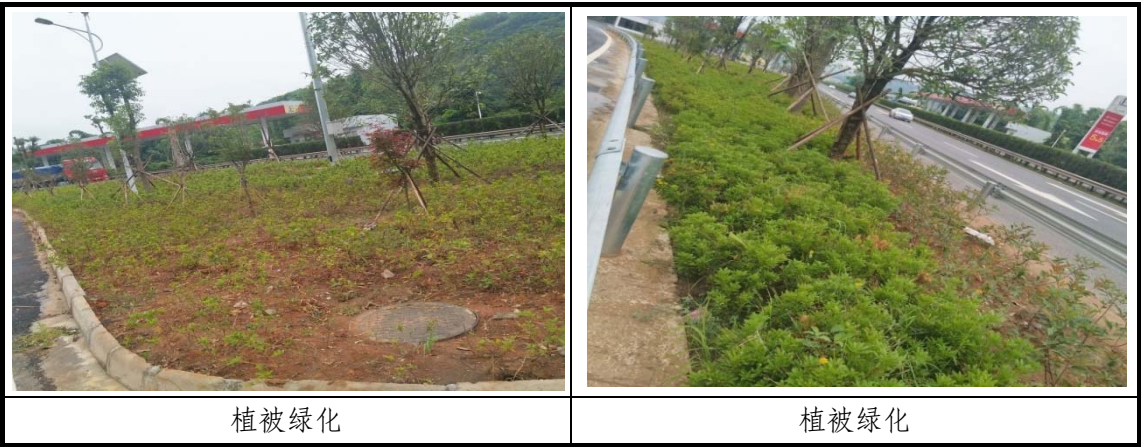
绿化区实施园林绿化 1.56hm²。植被恢复措施目前长势良好，覆盖较高，不仅减轻了场地雨水侵蚀，并美化了项目区的环境，达到了良好的防护效果。目前该区域水土保持措施完善，防护效果较好，水土流失基本得到控制。
